# Inventering av landsvägsalléernas naturvärden.

## Del 2

Janolof Hermansson, Ställdalen

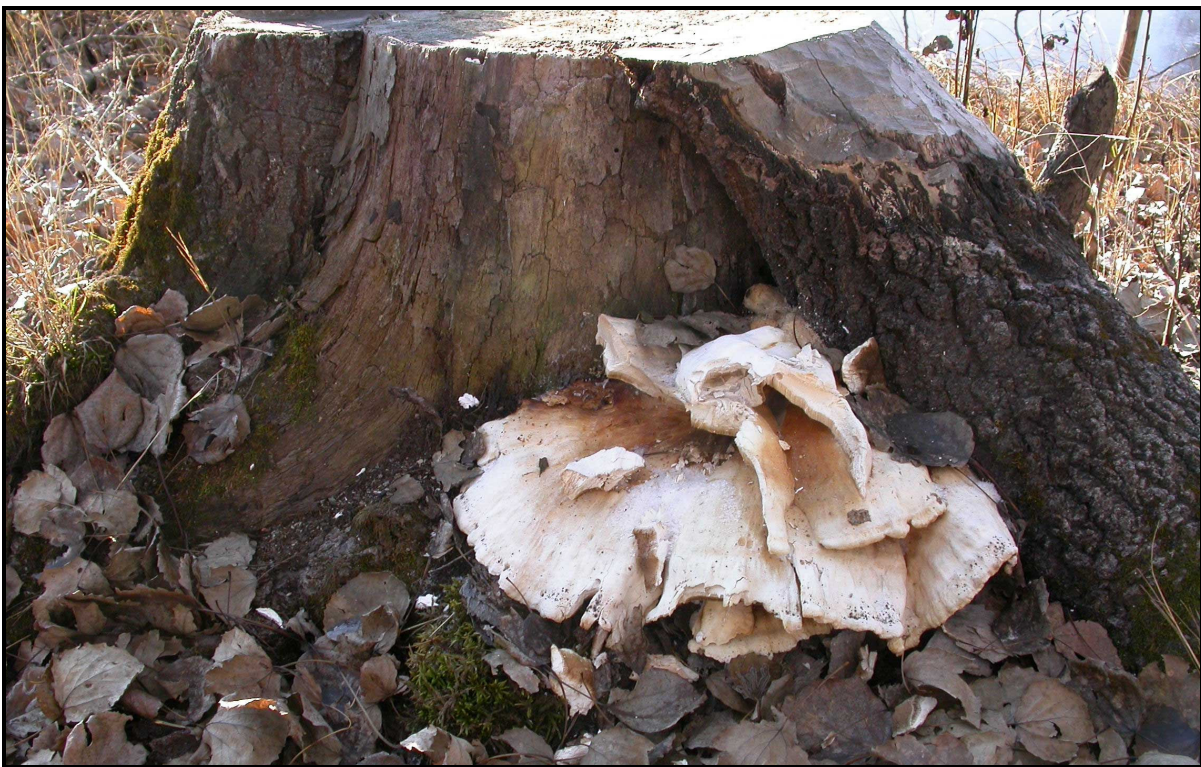
*Svavelticka*

En av de mest utbredda vedsvampar som orsakar intensiv brunröta, på både löv- och barrträd. Arten har annual fruktkropp, som kan bli mycket stor och förekommer

från basen till högt upp i träden. Sporer sprids på sommaren. Barkskador, kapskador, döda grenar, blottade rötter kan infekteras av svaveltickan, men nedbrytningen av veden går långsamt. En av de få vedsvampar som kan leva både i levande träd och i timmerkonstruktioner. Svaveltickan infekterar kärnveden i rötter, stambas och stam. Tidig infekterad ved blir gul-rödaktig i färgen, senare rödbrun och bryts upp i kubisk form, ännu senare blir veden brun och pulveraktig. Fruktkroppar av svaveltickan påträffades inte i någon av alléerna, men sannolikt finns arten i något av äldsta träden, t ex i Stjärnsund. Svavelticka har sin nordgräns i södra delen av regionen och är inte speciellt vanlig, nästan så man tala en regional hotad art.

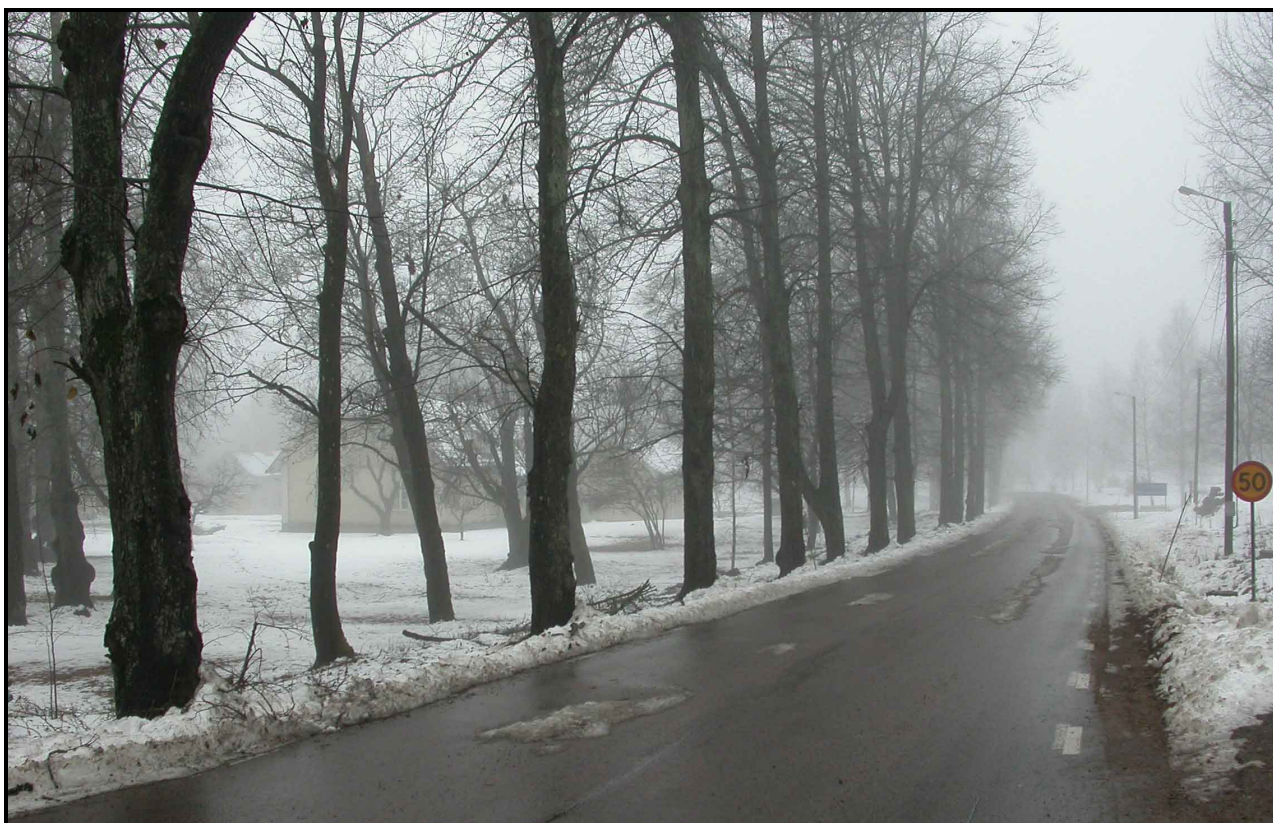
Allé i Horndal

**Beskrivning:** En kort trädrad, ca 75 meter lång, bestående av 11 lindar. Trots att det bara är en trädrad ger den en stark upplevelse av allé. Träden står nära vägen och de har ett jämnt mellanrum, förutom att det finns en lucka. Trädkronorna går mot varandra. Grenverket börjar högt upp. De gamla träden i parken innanför trädraden förstärker upplevelsen av bruksmiljö. Lindarnas grovlek är 50-60 cm i diameter och de har passerat medelåldern och håller på att åldras med värdighet. Träden är i bra kondition, endast smärre torrgrenar finns i kronorna. Lindar har slät, sur bark, vilket gynnar många skorplavar, särskilt sterila, sorediösa arter. Vilket även gäller på dessa lindar. Dominerade arter är gråblå mjöllav *Lepraria incana*, *Lecanora expallens* och andra svårbestämnda arter. Bland dessa finns brosklav, gulkantad dagglav och *Lecanora argentata*. Ovanligt många av exemplar av granlav finns på stammarna.

**Biologiskt värdeomdöme:** Lavarerna är få på lindarna, men det verkar som en del arter nyligen har etablerat sig på träden, t ex brosklaven. Mycket tyder på att luftföroreningarna, troligen från biltrafiken, begränsar antalet lavararter, eller också har detta en historisk bakgrund.

**Åtgärd:** Några åtgärder behöver inte göras, träden är i god kondition. Möjligen kan man ta bort en del vattskott.

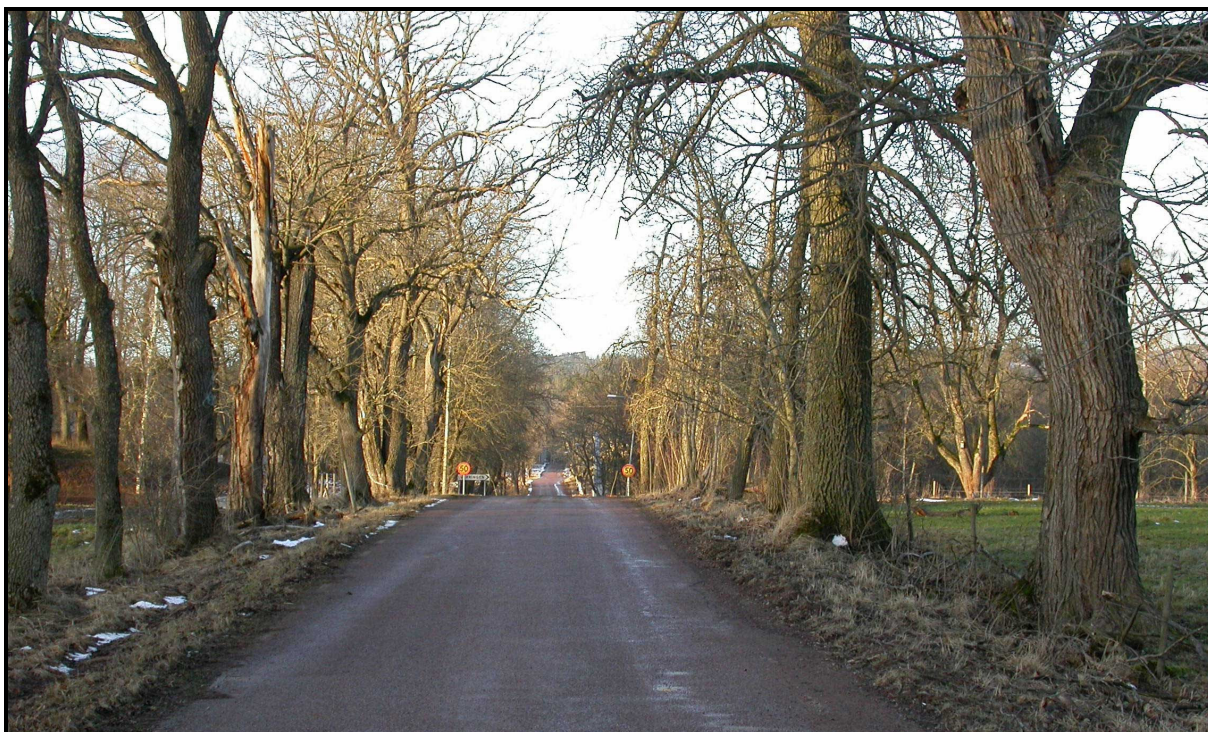
*Allé i Grängshammar*

**Biologiskt värdeomdöme:** De äldsta björkarna har en lavflora som man normalt inte finner på björk. Björkarna har en tämligen rik lavflora. De delar av allén som har gamla björkar är förhållandevis mycket skyddsvärd. Klass II kan även gälla de biologiska värdena, men i jämförelse med andra björkalléer bör den klassas högre. Även om de gamla träden sannolikt är rötade är det värdefullt att bevara dem så länge som möjligt.

**Åtgärd:** De gamla björkarna ska inte ersättas förrän de är helt döda. Även en högstubbe i allén är biologiskt värdefull. Nya björkar (vårtbjörk) planteras i de befintliga luckorna.

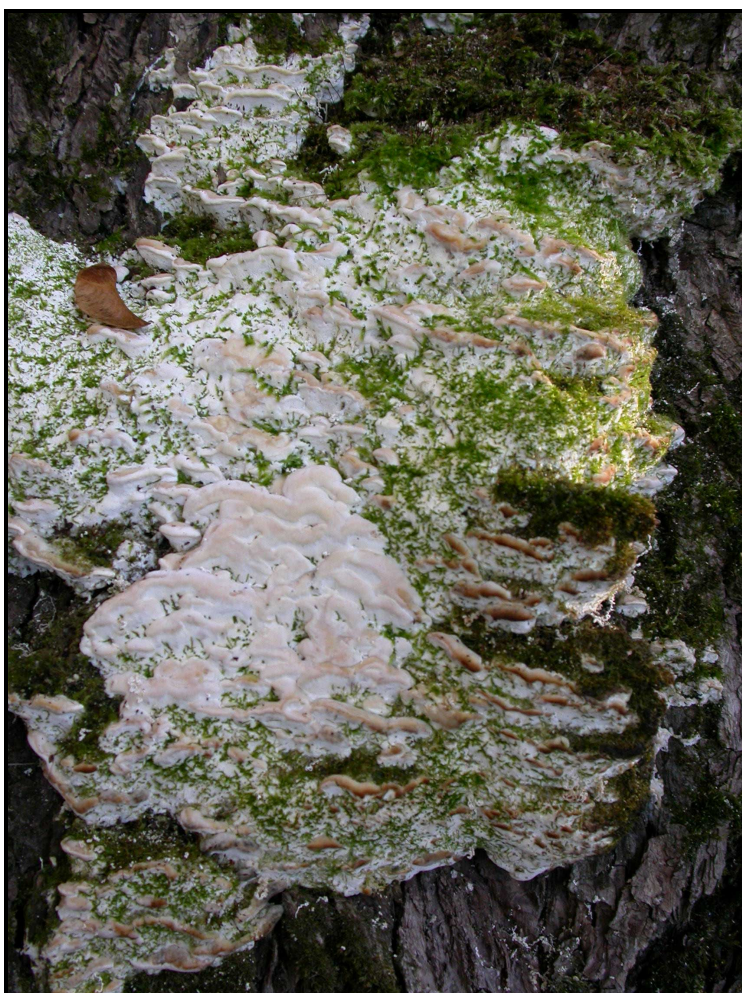
Lönnticka

Arten är sannolikt den vanligaste vedlevande svampen på alléträd i regionen. Dess fruktkropp är både perenn och annual, bildar nytt hymeniumlager året runt. Lönnlickan orsakar kärnröta och man ser ofta fruktkropparna i gren- och stamklykor, håligheter etc. Det verkar som lönnlickan inte är särskilt aggressiv. Träd med fruktkroppar kan leva mycket länge. Vanligaste är lönnlickan på lönn, men förekommer även på andra lövträd. Växtplatser: allé 10 och 11 i Stjärnsund; allé 4 i Söderbärke; Fäggeby; allé 3 i Grängshammar.
